Tindakan Perawatan *Water Treatment Plant Booster-B* Menggunakan Metode Laser di PT Supreme Energy Muara Laboh

Aziati Ridha Khairi^{1)*}, Saputra²⁾, Kuni Masruroh³⁾, Windi Adesti⁴⁾

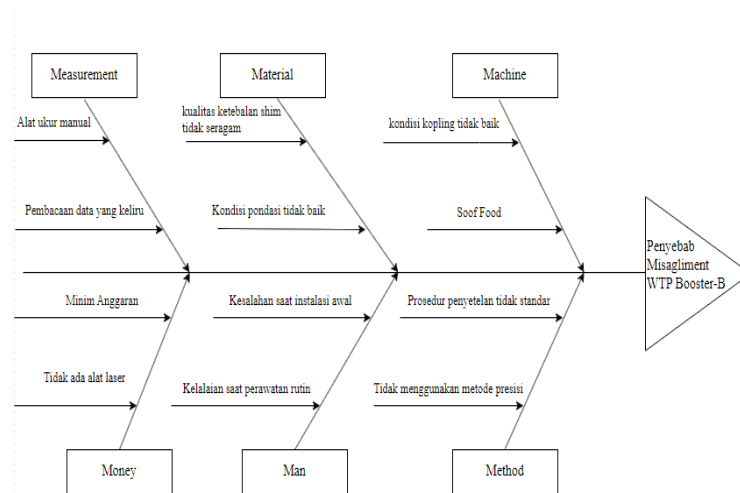
Gambar 1. Diagram Fishbone Penyebab Misalignment

Berdasarkan hasil observasi dan wawancara yang dilakukan dengan tim pemeliharaan PT Supreme Energy Muara Laboh ditemukan penyebab *misalignment*. Jika ditinjau dari faktor manusia, mesin, metode, material, pengukuran, dan uang adalah sebagai berikut.

1. *Man* (Manusia)
 - a. Kesalahan saat instalasi awal, seperti ketidaktepatan penyetelan posisi motor dan pompa.
 - b. Kelalaian saat perawatan rutin, termasuk dalam pengecekan kekencangan baut atau kondisi Shim.

2. *Machine* (Mesin)
 - a. Kondisi Kopling tidak baik (aus, longgar, atau pemasangan tidak presisi).
 - b. Soft Foot – Salah satu kaki Motor tidak rata dengan permukaan pondasi, mengakibatkan ketidakseimbangan dan distorsi.

3. *Method* (Metode)
 - a. Penyelarasan Poros tidak menggunakan metode presisi, seperti laser Alignment, pada saat awal instalasi.
 - b. Prosedur Penyetelan tidak standar atau tidak lengkap, termasuk dalam pemasangan Shim.

4. *Material*
 - a. Kualitas Shim tidak konsisten atau ketebalan tidak seragam.
 - b. Kondisi Pondasi Mesin (retak, tidak rata, atau tidak kokoh) dapat menyebabkan settling seiring waktu.

5. *Measurement* (Pengukuran)
 - a. Penggunaan alat ukur manual yang kurang akurat seperti Mistar atau Dial Indicator tanpa kalibrasi tepat.
 - b. Pembacaan data yang keliru akibat kesalahan interpretasi atau alat rusak.

6. *Money* (Uang)
 - a. Minim anggaran, Perawatan cenderung dilakukan secara reaktif (setelah terjadi kerusakan) dibandingkan secara preventif atau prediktif yang membutuhkan investasi awal tetapi lebih menguntungkan dalam jangka panjang.

- b. Tidak ada alat Laser.

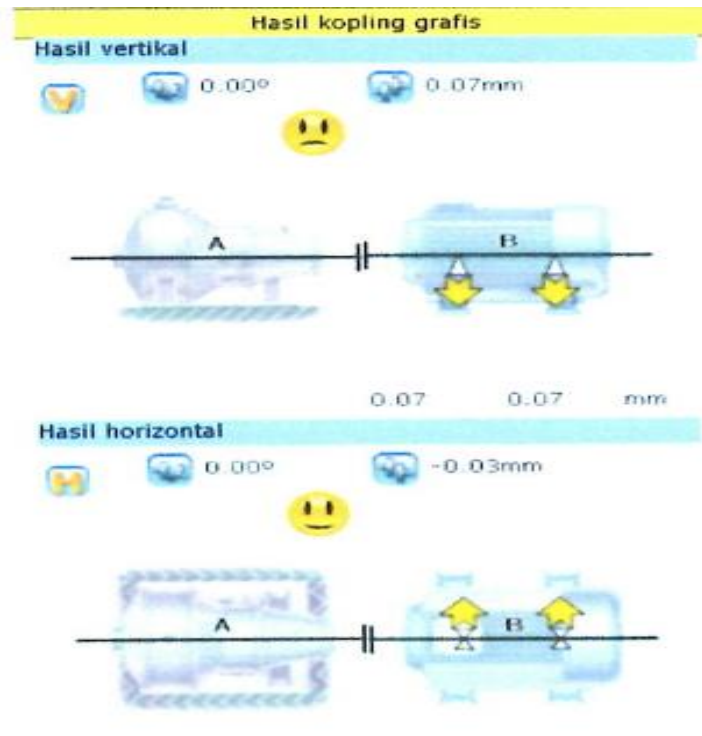
Gambar 6. Kondisi Awal (Tidak Baik)

Terdapat indikasi *Misalignment* pada *vertical offset* karena nilainya (0.07 mm) melebihi batas *acceptable*. Namun, remark '*Bad Measuring*' menunjukkan kemungkinan hasil ini kurang akurat dan perlu dilakukan verifikasi ulang.

- Sudut kemiringan: **0.00°**
- Offset (pergeseran vertikal): **0.07 mm**
- Status: **Tidak bagus** (simbol wajah sedih)
- Titik A (alat digerakkan, misalnya pompa)
- Titik B (alat penggerak, yaitu motor)
- Dua panah kuning ke bawah di sisi motor menunjukkan bahwa **motor terlalu tinggi** dibandingkan poros peralatan yang digerakkan.
- Sudut kemiringan sudah **nol (0.00°)** → Artinya tidak ada kemiringan antara poros A dan B (sudah sejajar).
- Namun Offset sebesar **0.07 mm** menunjukkan bahwa **motor terlalu tinggi secara vertikal** dan harus **diturunkan** agar sejajar dengan poros pasangannya.
- Hal ini menyebabkan sistem belum memenuhi standar *Alignment* Vertikal → Ditandai dengan emotikon sedih (perlu tindakan koreksi).

- Sudut kemiringan: 0.00°
- Offset Horizontal: -0.03 mm
- Status: Baik
- Dua panah kuning ke atas pada sisi motor menunjukkan arah koreksi (tapi sebenarnya sudah dalam toleransi).
- Sudut 0.00° berarti tidak ada kemiringan Horizontal → Posisi motor secara menyamping sudah lurus terhadap driven equipment.
- Offset Horizontal -0.03 mm berarti sedikit terlalu mundur atau geser ke kiri (negatif), tapi masih dalam batas toleransi *Alignment* → **Dinyatakan baik.**

Kesalahan Vertikal menjadi fokus perbaikan Penyesuaian dilakukan dengan mengurangi shim sebesar 0.05 mm, seperti terlihat pada tabel shim sebelumnya setelah itu *Alignment* menjadi dalam batas dan status menjadi baik.

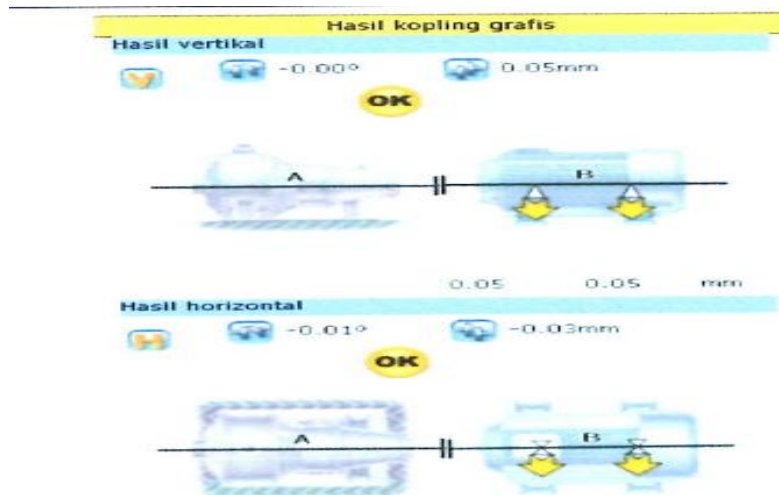
Gambar 7. Setelah Perbaikan (kondisi baik)

- a. Sudut kemiringan (*angle*): -0.00°
- b. *Offset Vertikal*: 0.05 mm
- c. Status: OK
- d. Gambar menunjukkan motor (B) dan *driven equipment* (A) yang dihubungkan melalui kopling.
- e. Tanda **dua panah kuning mengarah ke bawah** di bagian motor menandakan adanya koreksi atau kecenderungan motor untuk sedikit lebih tinggi.
- f. Sudut Vertikal hampir nol (-0.00°) → Poros tidak mengalami kemiringan secara Vertikal, artinya sudah **sejajar secara sudut**.
- g. *Offset Vertikal* 0.05 mm masih dalam **batas toleransi**, sehingga tetap dikategorikan **baik/OK**.
- h. Koreksi *Shimming* sebelumnya kemungkinan berhasil mengurangi ketidaksejajaran Vertikal yang sebelumnya bernilai 0.07 mm .

- a. Sudut kemiringan: -0.01°
- b. *Offset Horizontal*: -0.03 mm
- c. Status: OK
- d. Gambar memperlihatkan tampak atas dari motor dan *driven equipment*.
- e. Dua panah kuning ke bawah menandakan posisi poros motor **sedikit lebih ke arah kiri atau miring negatif**, tapi masih dalam toleransi.
- f. Sudut Horizontal -0.01° dan *Offset* -0.03 mm → Menunjukkan **perbedaan posisi yang sangat kecil**, masih dalam rentang aman.

Makna Simbol OK Simbol **OK berwarna kuning** menyatakan bahwa hasil alignment sudah **memenuhi standar toleransi** dari pabrikan atau spesifikasi ISO, sehingga tidak diperlukan penyesuaian lebih lanjut.

Penurunan Shim sebesar 0.05 mm di setiap titik menunjukkan bahwa motor atau mesin diturunkan sedikit untuk mendapatkan *Alignment* yang lebih baik. Semua perubahan disertai remark 'OK', artinya perubahan dianggap tepat dan hasil penyetelan sesuai standar.
