Tindakan Perawatan *Water Treatment Plant Booster-B* Menggunakan Metode Laser di PT Supreme Energy Muara Laboh

Aziati Ridha Khairi^{1)*}, Saputra²⁾, Kuni Masruroh³⁾, Windi Adesti⁴⁾

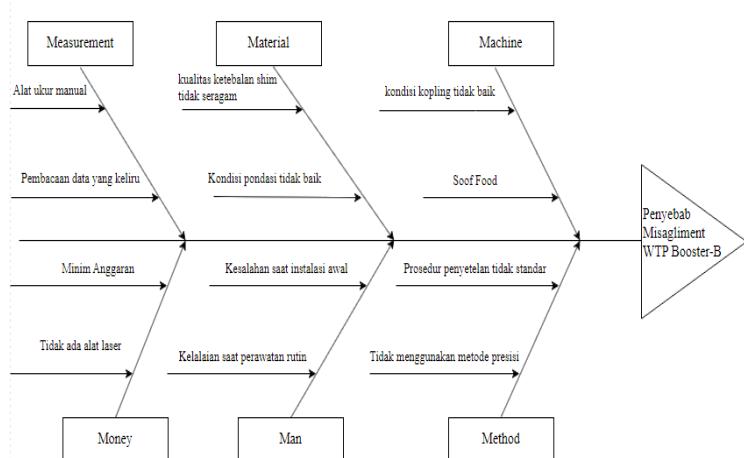
Gambar 1. Diagram Fishbone Penyebab Misalignment

1. *Man* (Manusia)
 - a. Kesalahan saat instalasi awal, seperti ketidaktepatan penyetelan posisi motor dan pompa.
 - b. Kelalaian saat perawatan rutin, termasuk dalam pengecekan kekencangan baut atau kondisi Shim.

2. *Machine* (Mesin)
 - a. Kondisi Kopling tidak baik (aus, longgar, atau pemasangan tidak presisi).
 - b. Soft Foot – Salah satu kaki Motor tidak rata dengan permukaan pondasi, mengakibatkan ketidakseimbangan dan distorsi.

3. *Method* (Metode)
 - a. Penyelarasian Poros tidak menggunakan metode presisi, seperti laser Alignment, pada saat awal instalasi.
 - b. Prosedur Penyetelan tidak standar atau tidak lengkap, termasuk dalam pemasangan Shim.

4. *Material*
 - a. Kualitas Shim tidak konsisten atau ketebalan tidak seragam.
 - b. Kondisi Pondasi Mesin (retak, tidak rata, atau tidak kokoh) dapat menyebabkan settling seiring waktu.

5. *Measurement* (Pengukuran)
 - a. Penggunaan alat ukur manual yang kurang akurat seperti Mistar atau Dial Indicator tanpa kalibrasi tepat.
 - b. Pembacaan data yang keliru akibat kesalahan interpretasi atau alat rusak.

6. *Money* (Uang)
 - a. Minim anggaran, Perawatan cenderung dilakukan secara reaktif (setelah terjadi kerusakan) dibandingkan secara preventif atau prediktif yang membutuhkan investasi awal tetapi lebih menguntungkan dalam jangka panjang.

- b. Tidak ada alat Laser.

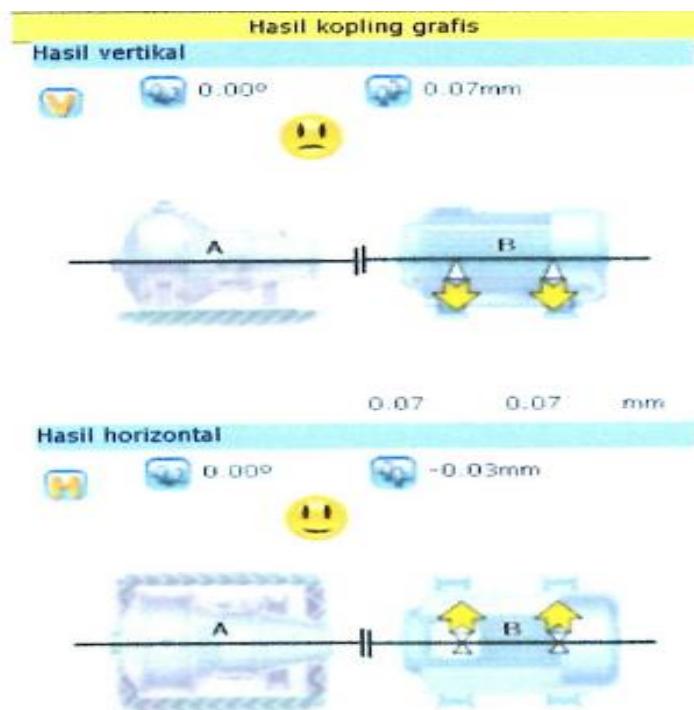
Gambar 6. Kondisi Awal (Tidak Baik)

1. **Bagian Atas: Hasil Vertikal (hasil penyelarasan secara vertikal)**
 - a. Sudut kemiringan: **0.00°**
 - b. Offset (pergeseran vertikal): **0.07 mm**

- c. Status: **Tidak bagus** (simbol wajah sedih)
 - d. Titik A (alat digerakkan, misalnya pompa)
 - e. Titik B (alat penggerak, yaitu motor)
 - f. Dua panah kuning ke bawah di sisi motor menunjukkan bahwa **motor terlalu tinggi** dibandingkan poros peralatan yang digerakkan.

- g. Sudut kemiringan sudah **nol (0.00°)** → Artinya tidak ada kemiringan antara poros A dan B (sudah sejajar).
 - h. Namun Offset sebesar **0.07 mm** menunjukkan bahwa **motor terlalu tinggi secara vertikal** dan harus **diturunkan** agar sejajar dengan poros pasangannya.

- i. Hal ini menyebabkan sistem belum memenuhi standar standar *Alignment* Vertikal → Ditandai dengan emotikon sedih (perlu tindakan koreksi).
2. **Bagian Bawah: Hasil Horizontal (hasil penyelarasan secara Horizontal)**

- a. Sudut kemiringan: **0.00°**
 - b. Offset Horizontal: **-0.03 mm**
 - c. Status: **Baik**
 - d. Dua panah kuning ke atas pada sisi motor menunjukkan arah koreksi (tapi sebenarnya sudah dalam toleransi).

- e. Sudut **0.00°** berarti tidak ada kemiringan Horizontal → Posisi motor secara menyamping sudah lurus terhadap driven equipment.
 - f. Offset Horizontal **-0.03 mm** berarti sedikit terlalu mundur atau geser ke kiri (negatif), tapi masih dalam batas toleransi *Alignment* → **Dinyatakan baik**.

Kesalahan Vertikal menjadi fokus perbaikan Penyesuaian dilakukan dengan mengurangi shim sebesar 0.05 mm, seperti terlihat pada tabel shim sebelumnya setelah itu *Alignment* menjadi dalam batas dan status menjadi baik.

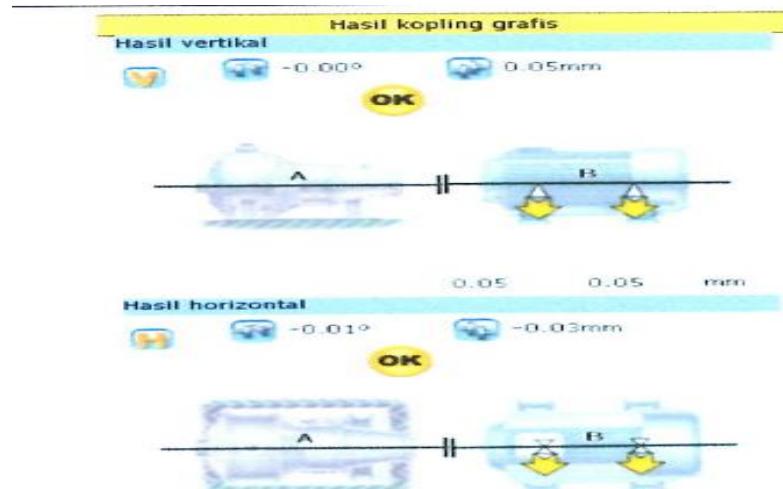
Gambar 7. Setelah Perbaikan (kondisi baik)

1. **Bagian 1: Hasil Vertikal (atas)**
 - a. Sudut kemiringan (*angle*): **-0.00°**
 - b. *Offset Vertikal*: **0.05 mm**
 - c. Status: **✓ OK**
 - d. Gambar menunjukkan motor (B) dan *driven equipment* (A) yang dihubungkan melalui kopling.

- e. Tanda **dua panah kuning mengarah ke bawah** di bagian motor menandakan adanya koreksi atau kecenderungan motor untuk sedikit lebih tinggi.
 - f. Sudut Vertikal hampir nol (-0.00°) → Poros tidak mengalami kemiringan secara Vertikal, artinya sudah **sejajar secara sudut**.

- g. *Offset Vertikal 0.05 mm* masih dalam **batas toleransi**, sehingga tetap dikategorikan **baik/OK**.
 - h. Koreksi Shimming sebelumnya kemungkinan berhasil mengurangi ketidaksejajaran Vertikal yang sebelumnya bernilai 0.07 mm.

2. **Bagian : Hasil Horizontal (bawah)**
 - a. Sudut kemiringan: **-0.01°**
 - b. Offset Horizontal: **-0.03 mm**
 - c. Status: **✓ OK**
 - d. Gambar memperlihatkan tampak atas dari motor dan driven equipment.

- e. Dua panah kuning ke bawah menandakan posisi poros motor **sedikit lebih ke arah kiri atau miring negatif**, tapi masih dalam toleransi.
 - f. Sudut Horizontal -0.01° dan Offset -0.03 mm → Menunjukkan **perbedaan posisi yang sangat kecil**, masih dalam rentang aman.
