## Identifikasi Ledakan dan Kebakaran PT. X Siak Dengan Metode *Lean-FMEA*, RCA, dan Kuantifikasi Menggunakan Diagram Pareto

**Kata Kunci :** Ledakan dan Kebakaran, *Lean-FMEA*, RCA, Diagram Pareto, *Gathering Station*

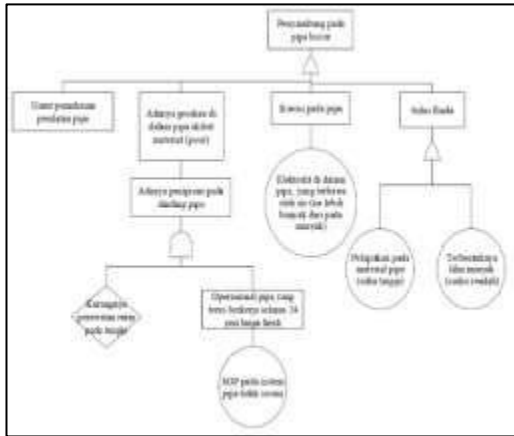
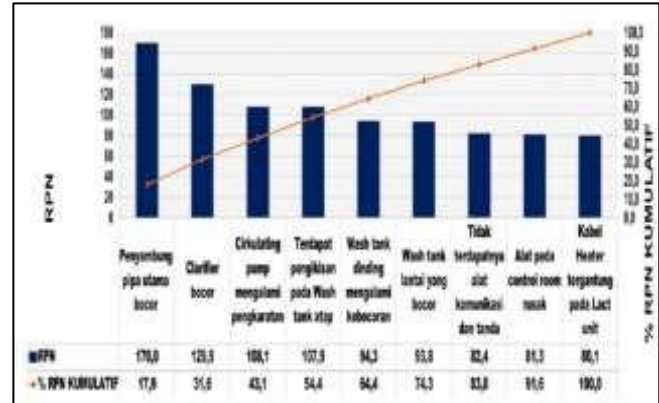
Jenis *Defect waste* dengan nilai RPN tertinggi adalah 170,02 yang terjadi pada penyambung pada pipa utama bocor. Penyebab kebocoran pada penyambung pipa dianalisis menggunakan RCA dan persentase kegagalan proses berdasarkan diagram Pareto sebesar 17,9% **Gambar 2**.

**Gambar 2. Defect Waste Penyambung pada Pipa Utama Bocor, (A) RCA dan (B) Diagram Pareto**

Penyebab kebocoran pada penyambung pipa dianalisis menggunakan RCA dan persentase kegagalan proses berdasarkan diagram Pareto sebesar 17,9%. Sesuai dengan penelitian terdahulu oleh Amirul dan Hannie (2016) bahwa kebocoran terjadi pada katup *flange* pengontrol aliran. Hasil dari penelitian ini mengungkapkan bahwa ketidaksesuaian posisi kedudukan katup menjadi penyebab terjadinya kebocoran pada pipa. Kondisi ini juga dijelaskan pada penelitian Nugroho dan Rusnaldy (2016) bahwa terjadinya kebocoran pada penyambung pipa akibat *dark band*, yang menyebabkan terhentinya proses produksi.

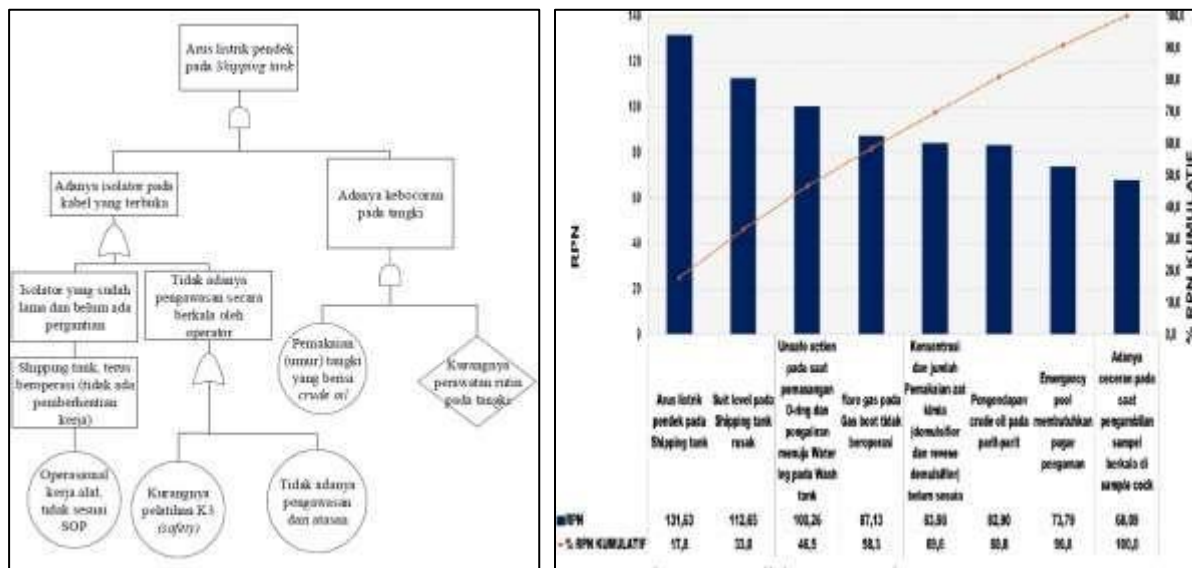
Penyebab terjadinya arus listrik pendek di *shipping tank* dijelaskan melalui RCA, dan hasil diagram Pareto diperoleh sebesar 17,8% pada **Gambar 3**

(a) (b)  
**Gambar 3. Innappropriate Processing Waste Arus Listrik Pendek pada Shippink Tank, (A) RCA dan (B) Diagram Pareto**
