## Analisa Kerusakan *Wire Rope* (Tali Baja) Pada *Electric Hoist* Lt.2 Utara *Suspension Preheater* di Indarung IV PT. Semen Padang

Ilham Septiadi<sup>1)\*</sup>, Nilda Tri Putri<sup>2)</sup>

<sup>1,2</sup> Universitas Andalas, Padang, Indonesia.

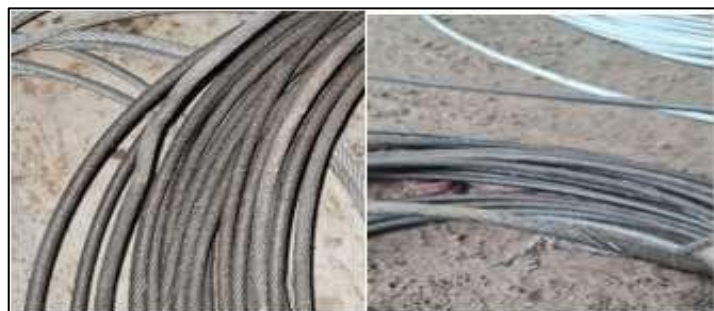
**Gambar 7. Kondisi Tali Baja yang Sudah Rusak**

Kerusakan pada *wire rope* sebelumnya yaitu korosi pada bagian luar, *crushing* dan *waviness*. *Wire rope* yang bergelombang terjadi akibat *wire rope* tersebut overlap pada drum *Hoist* dan shaft. Penurunan diameter pada *wire rope* diakibat dari berbagai macam hal seperti pemakaian yang rutin dan korosi. Pemberian pelumas pada *Wire rope* dapat mencegah korosi dan *wire rope* menjadi getas serta menghindari keausan akibat gesekan. *Wire rope* jika diberi perawatan secara berkala dan pemakaian yang tepat dapat digunakan hingga 15 sampai 20 tahun<sup>[9]</sup>.

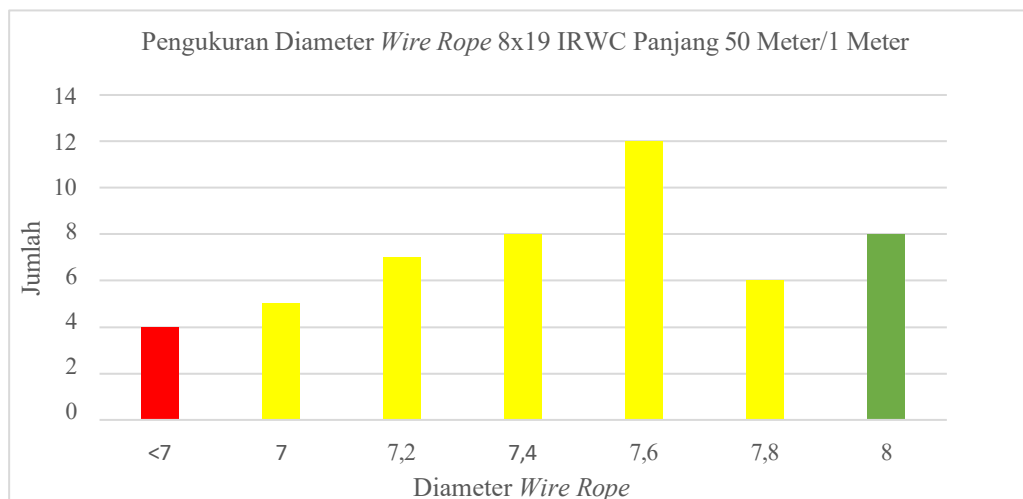
**Gambar 8. Grafik Pengukuran Diameter *Wire Rope***

Pada Gambar 8, didapatkan bahwa telah terjadi penurunan diameter pada *wire rope*. Dari 50 Titik diameter yang diukur hanya 8 titik yang sesuai standar keamanan ASME (ASME 2019). Penurunan diameter ini diduga akibat korosi bagian luar dan metoda pengangkatan yang tidak tepat.

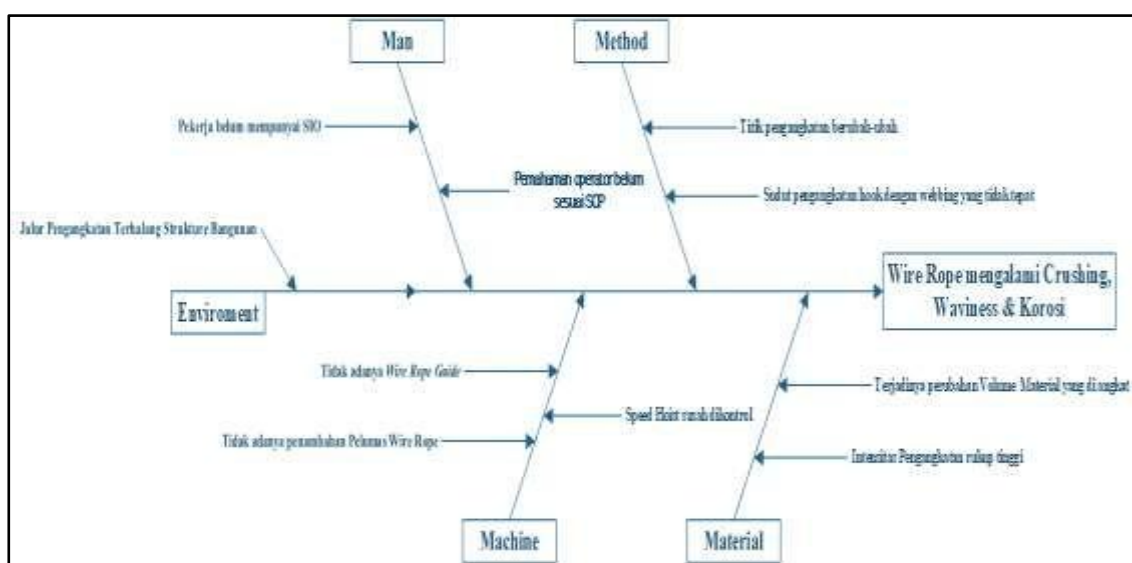
**Gambar 9. Diagram Ikan Ishikawa**

Dari hasil penelitian disimpulkan bahwa kerusakan yang terjadi pada tali baja adalah *Crushing*, *Waviness* dan korosi pada bagian luar. Tidak adanya equipment *wire rope guide* menjadi salah satu faktor yang paling besar sebagai penyebab kerusakan pada tali baja. Sempitnya jalur pengangkatan mengakibatkan metoda pengangkatan tidak tepat.

Berdasarkan hasil penelitian dapat direkomendasikan yaitu perlu dilakukan kajian ulang terhadap jalur *monorail electric wire rope* pada *Hoist* Indarung IV Klin agar mencegah kerusakan baik terhadap equipment, struktur maupun terhadap material. Perlu adanya penambahan tanda Area kerja agar pekerja mengetahui area yang tepat untuk melakukan pengangkatan material. Penambahan metode pelumasan pada kabel baja sehingga kabel baja tersebut tidak getas dan korosi. Penambahan *Wire rope guide* perlu dilakukan untuk mencegah terjadinya tali baja tersebut mengalami terjepit dan kusut di drum hoist. Pekerja perlu mendapatkan SIO (Surat Izin Operator) agar pekerja memahami metoda yang tepat dalam pengangkatan. Harapan penelitian selanjutnya yaitu perlunya dikaji efektivitas pada metoda pelumasan jika diaplikasikan ke *wire rope* sehingga umur pemakaian *wire rope* tersebut sesuai dengan yang diharapkan.

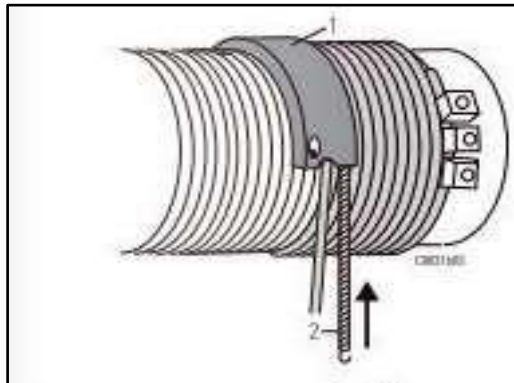
**Gambar 10. Ilustrasi Wire Rope**

Pada komponen *Hoist Stahl* ini, telah terjadi equipment yang rusak yaitu *Wire Rope Guide*. Fungsi dari *wire rope guide* ini adalah memastikan *wire rope* ketika bergerak di drum *Hoist* tetap berada di jalurnya. Gambar 10 menunjukkan fungsi *Wire rope guide* pada Drum *Hoist* dan tali baja. Akibat tidak adanya *wire rope guide* ini adalah *wire rope* keluar dari jalur putar drum hoist. Ada 2 kerusakan yang akan terjadi yaitu *wire rope* tersebut mengalami overlap dan *wire rope* berputar di shaft antara drum *Hoist* dan motor. Hal ini mengakibatkan *Wire rope* tersebut mengalami penurunan masa pakai.

Penambahan tanda area *loading* dapat mencegah pengangkatan dengan sudut diluar prosedur. Pemberian tanda dengan cat dapat memudahkan pekerja mengetahui lokasi yang aman dan tepat untuk melakukan pengangkatan. Penambahan *Equipment* pengganti *wire rope* guide mencegah *wire rope* rusak pada area shaft namun belum mencegah kerusakan akibat overlap di drum hoist. Design awal pada *Grinder Electric Hoist* harus ditinjau kembali, karena jalur pengangkatan hanya berjarak  $\pm 60$  cm. Ini bertujuan agar mencegah material angkut mengenai struktur conveyor. Hal ini dapat menyebabkan kerusakan dan umur yang pendek pada *wire rope*. Adapun dengan memperbesar jalur pengangkatan dapat meningkatkan kapasitas yang diangkut sehingga mengefisiensi kegiatan loading material sekam padi.

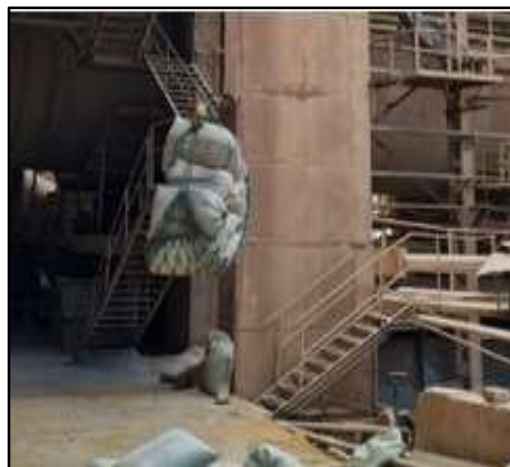
**Gambar 11. Pengangkutan Material Sekam Padi**

Material yang diangkat pada mesin *Hoist* ini adalah sekam padi dalam bentuk karung dengan dimensi 1 meter x 50 cm. Karung ini di tumpuk sebanyak 7 lalu diselimuti oleh jaring dan disambungkan oleh hook. Beban yang di loading berkisar  $\pm 112$  Kg. Kebutuhan Kiln Indarung IV untuk sekam padi berjumlah  $\pm 2,6$  Ton per hari. Sehingga pekerja menggunakan *Hoist*  $\pm 24$  kali dalam sehari. Sekam padi mulai digunakan di Indarung IV pada tahun 2022. Pada tahun sebelumnya *Hoist* pengangkut material pengganti bahan bakar yang memiliki volume kecil.

Material angkat yaitu sekam padi berjumlah 7 yang dibungkus dengan jaring fiber akan melebihi lebar  $\pm 55$  cm. Kondisi ini mengakibatkan pekerja melakukan prosedur pengikatan pada hook dengan jaring dengan cara tidak sesuai standar. Prosedur ini berpotensi memperpendek umur pada *wire rope*. Gambar 11 menunjukkan pengangkatan pengangkutan material (Sekam Padi). Salah satu metode pengangkatan material standar keamanan sesuai ASME B30 adalah pengangkatan material harus berada di titik tengah gravitasi. Pekerja melakukan pengangkatan material di titik-titik yang berbeda-beda. Sehingga sudut antara hook dan jaring tidak proporsional.

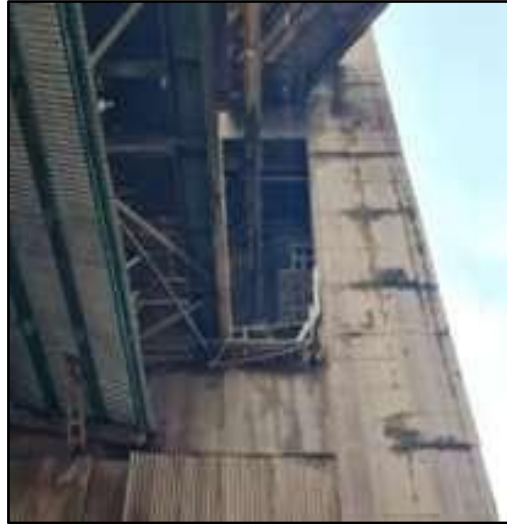
**Gambar 12. Tampak jalur area kerja *Hoist* dari lantai 1.**

Desain awal *Hoist* ini bertujuan untuk mengangkat material besi yang berukuran kecil. Sehingga jalur *Hoist* yang hanya berjarak  $\pm 60$  cm dengan struktur conveyor menjadi toleransi pada desain awal tersebut. Namun dengan adanya peralihan fungsi pada material yang diangkat yaitu sekam padi. Jarak *Hoist* dengan struktur conveyor mengakibatkan pekerja kesulitan untuk melakukan kegiatan angkat-angkut.
