Tindakan Perawatan *Water Treatment Plant Booster-B* Menggunakan Metode Laser di PT Supreme Energy Muara Laboh

Aziati Ridha Khairi^{1)*}, Saputra²⁾, Kuni Masruroh³⁾, Windi Adesti⁴⁾

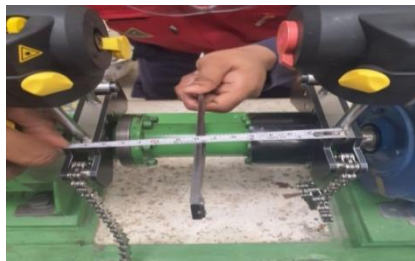
Gambar 2. Jarak Pompa

Proses pengukuran jarak antar sensor laser *Alignment* yang telah dipasang pada kopling dua poros mesin.

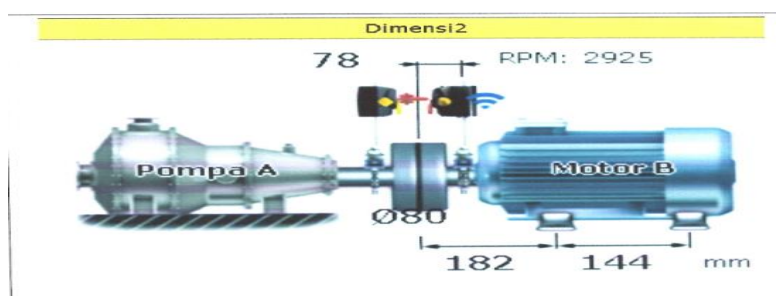
Gambar 5. Pompa A dan B

Sistem pemindahan daya antara dua peralatan mekanik, yaitu **Pompa A** dan **Motor B**, yang saling terhubung melalui **kopling**. Pompa adalah alat mekanik yang berfungsi
