Tindakan Perawatan *Water Treatment Plant Booster-B* Menggunakan Metode Laser di PT Supreme Energy Muara Laboh

Aziati Ridha Khairi^{1)*}, Saputra²⁾, Kuni Masruroh³⁾, Windi Adesti⁴⁾

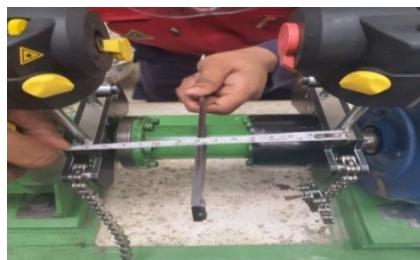
Gambar 2. Jarak Pompa

Proses pengukuran jarak antar sensor laser *Alignment* yang telah dipasang pada kopling dua poros mesin.

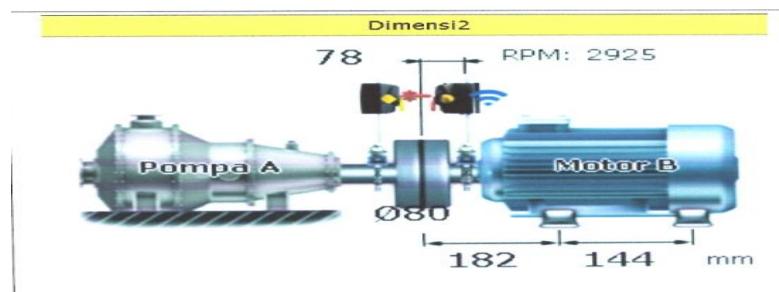
Gambar 5. Pompa A dan B

Pengendalian Kualitas yang mencatat beberapa parameter teknis penting terkait dengan instalasi atau pemeriksaan mesin, terutama dalam konteks rotasi atau *Alignment* mesin seperti motor dan pompa. Berikut penjelasan rinci tiap baris dalam Gambar 5.

Semua pengukuran dalam tabel berada dalam batas toleransi dan diberi keterangan "OK", artinya mesin dalam kondisi yang sesuai untuk dioperasikan atau lanjut ke tahap berikutnya.
