## Identifikasi Ledakan dan Kebakaran PT. X Siak Dengan Metode *Lean-FMEA*, RCA, dan Kuantifikasi Menggunakan Diagram Pareto

**Kata Kunci :** Ledakan dan Kebakaran, *Lean-FMEA*, RCA, Diagram Pareto, *Gathering Station*

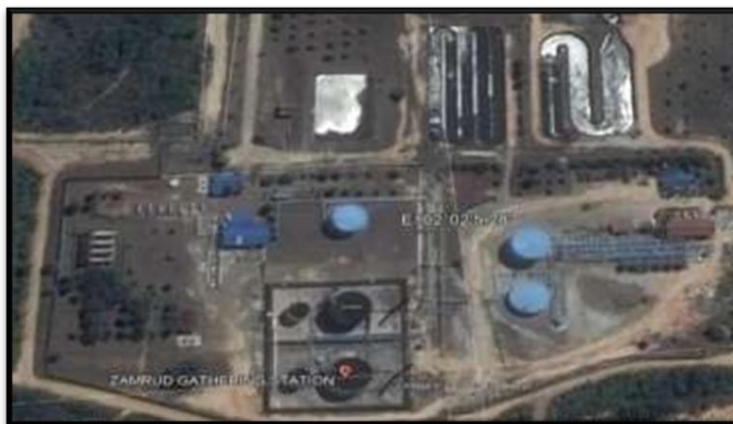
**Gambar 1. Lokasi Gathering Station pada PT X**

Penelitian ini dilakukan di area GS PT X yang berlokasi di Siak, Riau. Luas daerah PT X adalah  $\pm 5.655,3$  Ha, dengan luas area GS  $32.570 \text{ m}^2$  dan luas *fire wall* sekitar  $6.000 \text{ m}^2$  seperti yang terlihat pada **Gambar 1**.
