## Analisa Kerusakan *Wire Rope* (Tali Baja) Pada *Electric Hoist* Lt.2 Utara *Suspension Preheater* di Indarung IV PT. Semen Padang

Ilham Septiadi<sup>1)\*</sup>, Nilda Tri Putri<sup>2)</sup>

<sup>1,2</sup> Universitas Andalas, Padang, Indonesia.

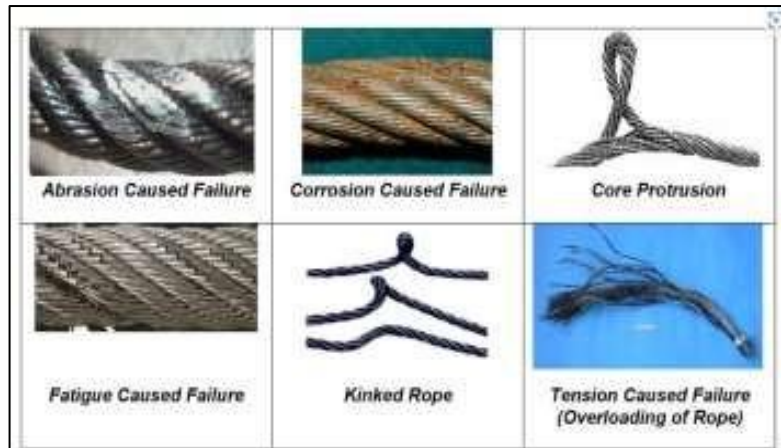
**Gambar 3. Jenis Kerusakan pada Tali Baja**

Merupakan salah satu pemeriksaan yang bertujuan untuk mengetahui kondisi aktual pada wire rope tersebut jika sudah mengalami kerusakan. Adapun jenis jenis kerusakan pada wire rope yaitu (*abrasion caused failure*) Putusnya kawat akibat abrasi pada tali kawat kerekan terletak di titik-titik di mana tali telah rusak karena kontak yang tidak benar dengan katrol dan drum kerekan atau telah membentur benda eksternal seperti gelagar derek atau rak. (*Corrosion caused failure*) Tali kawat yang gagal karena korosi biasanya menunjukkan pelumasan yang tidak tepat. Korosi mudah diidentifikasi oleh permukaan berlubang pada masing-masing kabel tali. (*Core Protrusion*) Penonjolan inti dapat disebabkan oleh beban kejut serta pemasangan yang tidak tepat. (*Fatigue Caused Failure*) Tali kawat *Hoist* mengalami banyak pembengkokan berulang pada berkas gandum, yang menyebabkan kawat mengalami keretakan pada masing-masing kawat. (*Tension Caused Failure*) Dalam jenis kerusakan tali kawat ini, kawat akan terjepit dan terpotong pada ujung yang putus atau akan menunjukkan bukti potongan seperti geser (LiftAll.Ltd 2018).

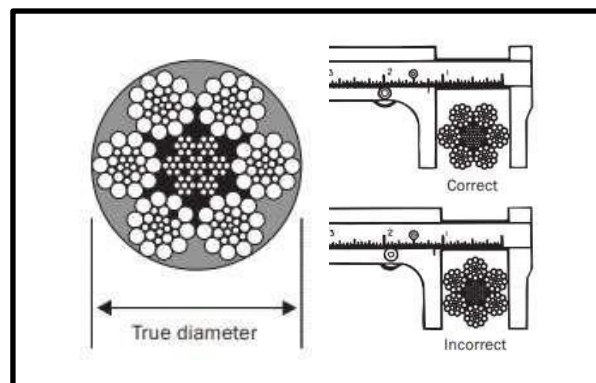
**Gambar 5. Cara Mengukur Diameter pada *Wire Rope***

Pengukuran diameter ketebalan pada wire rope menggunakan jangka sorong dengan metode seperti gambar 3. Tali baja (*Wire Rope*) biasanya dibuat sedikit lebih besar dari katalognya (atau nominal) ukuran. Saat menggunakan metrik pengukuran, itu akan menjadi semakin diperlukan untuk mengubah bahasa Inggris satuan ke dalam SI – Sistem Satuan Internasional – (atau metrik), dan sebaliknya. Tabel dan faktor konversi disertakan dalam buku panduan ini untuk memudahkan pembaca. Tali kawat dalam mengukur diameter umumnya menggunakan metrik sistem . (WireCo 2016) .
